ANALIZA POŠKODB NA OSREDNJI KUPOLI CERKVE SV. ŠTEFANA V POSTOJNI

doc. dr. Bojan. Čas, Anton Štampfl, Jože. Kos
Gradbeni inštitut ZRMK d.o.o.

A study of damages to the main dome in St. Stephen's church in Postojna

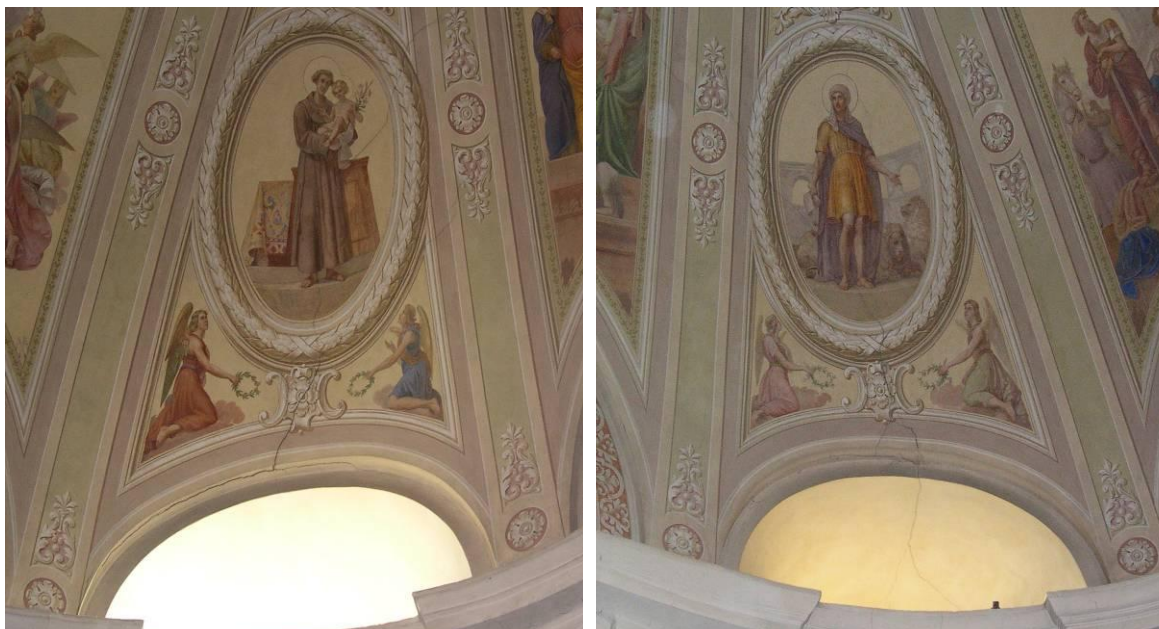
Osrednja cerkvena kupola je bogato okrašena, žal pa so se v preteklosti na njeni spodnji površini pojavile številne razpoke. V laični javnosti je bilo prisotno tudi mnenje, da so obširne poškodbe posledica močne eksplozije, ki je med 2. svetovno vojno odjeknila v neposredni bližini objekta. Najširše ter najdaljše razpoke smo opazili v delu kupole nad vsemi štirimi masivnimi podpornimi slopi. Nekaj precej širokih razpok pa smo opazili v meridialni in ekvatorialni smeri nad vsemi kamnitimi oboki. V zadnjih desetletjih so poškodbe kupole opazno napredovale, saj so na nekaterih mestih že širše kot 10 mm. Zaradi tega se je nosilnost osrednje cerkvene kupole bistveno zmanjšala in verjetno že močno ogroža varnost ljudi.

Slika 2: Široke razpoke v delu kupole nad masivnimi podpornimi slopi

Precejšnje povečanje območij s prekoračeno natezno trdnostjo materiala kupole je opaziti na sliki 6, kjer predstavljamo potek maksimalnih normalnih napetosti za obtežni primer 'C', torej, ko ob lastni teži kupole ter točkovni obtežbi ostrešja upoštevamo še diferenčno posedanje temeljnih tal. Računska natezna trdnost materiala je ob vseh treh karakterističnih kamnitih obokih prekoračena tako na spodnji kot tudi na zgornji površini kupole. Glede na potek maksimalnih natezних napetosti prikazanih na slikah 4 ter 5 lahko pojasnimo nastanek razpok nad podpornimi kamnitimi oboki. S pomočjo slike 6 pa je možno razložiti tudi pojav širokih ter dolgih razpok v konstrukciji osrednje cerkvene kupole, ki potekajo od podpornih kamnitih slopov proti temenu kupole (glej sliko 2).

Analiza rezultatov je pokazala, da so določene razpoke v osrednji cerkveni kupoli najverjetneje nastale že kmalu po izgradnji zaradi vpliva lastne teže konstrukcije. Povečevanje obsega razpok ter nastanek novih širokih razpok nad vsemi štirimi podpornimi slopi pa sta najverjetneje posledica diferenčnega posedanja temeljnih tal.

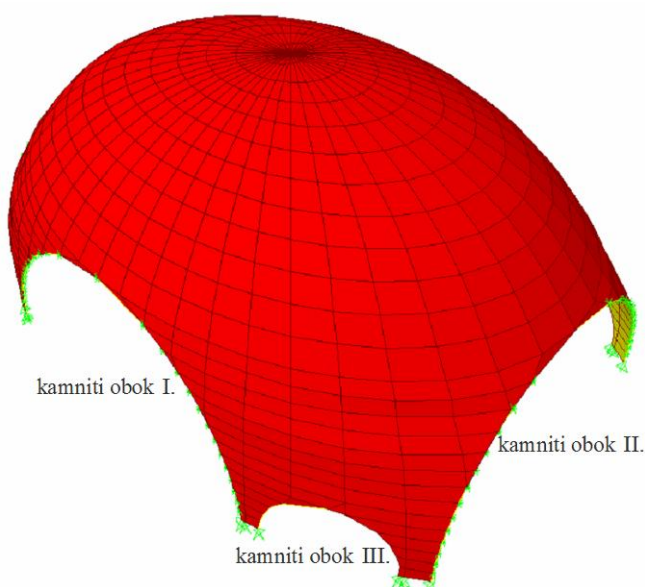
Računsko analizo osrednje cerkvene kupole smo izvedli z računalniškim programom za analizo konstrukcij SAP 2000 NL [1], ki temelji na uporabi metode končnih elementov. V analizi smo uporabili materialno in geometrijsko linearen računski model. Osrednjo cerkveno kupolo smo modelirali z 928 ploskovnimi končnimi elementi, osem podpornih kamnitih obokov pa z 156 linijskimi elementi. Elementi so bili med seboj togo povezani v 973 vozliščih. Slika 3 prikazuje 3D računski model osrednje cerkvene kupole z linijskim modelom podpornih kamnitih obokov.

Slika 3: Računski model osrednje cerkvene kupole - mreža ploskovnih in linijskih končnih elementov

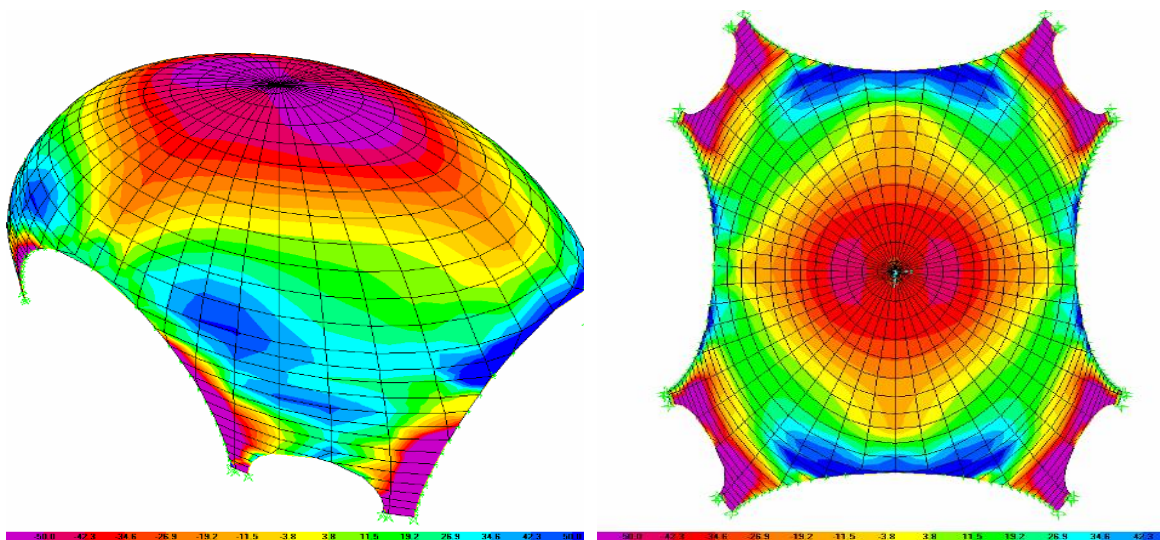
Slika 4: Obtežni primer 'A' – potek maksimalnih normalnih napetosti \square_{max} (levo – 3D pogled, desno – pogled na spodnjo stran kupole)

Na sliki 4 prikazujemo potek maksimalnih normalnih napetosti za primer obtežbe kupole le z njeno lastno težo. Natezna trdnost materiala je računsko prekoračena na vseh območjih, ki so obarvana temno modre barve. Tako sklepamo, da so razpoke, ki smo jih med pregledom cerkvene kupole opazili nad podpornimi kamnitimi oboki, nastale kmalu po izgradnji osrednje kupole kot posledica vpliva lastne teže konstrukcije.

Na slikah 4, 5 ter 6 prikazujemo potek maksimalnih normalnih napetosti po konstrukciji osrednje cerkvene kupole za obtežne primere 'A', 'B' ter 'C'. Z namenom prikazati območja računske prekoračitve nateznih napetosti na zgornji ter spodnji površini kupole prikazujemo 3D pogled ter pogled na kupolo z njene spodnje strani.

Dodajmo tudi, da skladno z rezultati prikazanimi na slikah 4, 5 ter 6 nismo zasledili prekoračitve računske tlačne trdnosti materiala v osrednji cerkveni kupoli.

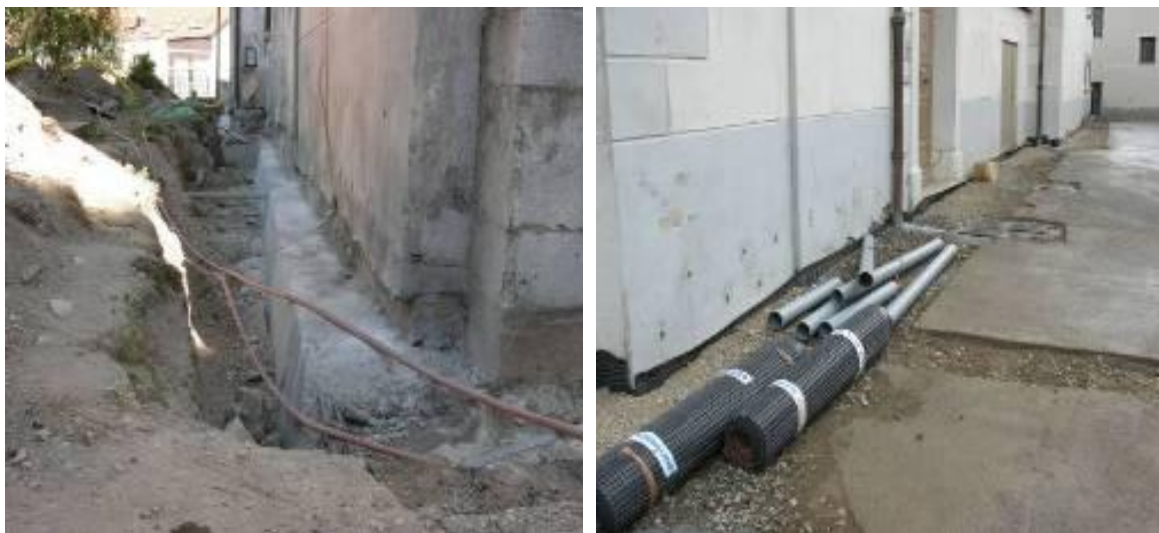
Slika 7: Sanacija temeljenja objekta (injektiranje ter dobetoniranje temeljev, prenova sistema metorne kanalizacije)

V nadaljevanju našega dela smo izdelali projekt celovite sanacije cerkve sv. Štefana v Postojni, kjer smo poleg injektiranja razpok v osrednji kupoli predvideli tudi ojačevanje ter popravilo preostalih konstrukcijskih elementov. Kot prikazujemo na sliki 7, smo posebno pozornost namenili sanaciji temeljenja objekta, v sklopu katere smo izvedli injektiranje in dobetoniranje temeljnih zidov ter prenovo sistema meteorne kanalizacije.
